Sanierung alter Werkstattböden

Runter mit dem Öl

| Heft 4/2011

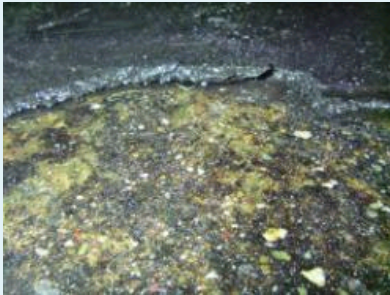
Dicke Verkrustungen stellten bei der Sanierung des Werkstattbodens eine echte Herausforderung dar.
Bild: Cleaning Concepts

Schwieriger stellte sich die Aufgabe in der Werkstatt dar. Hier liegt ein 80 Jahre alter Betonboden vor. Die Halle wurde über Jahre hinweg immer nur mit dem Besen gereinigt. Folge: Es hatten sich Verkrustungen in einer Stärke zwischen 10 und 25 mm aufgebaut.

Um das gewünschte Ergebnis zu erreichen, wurde ein biologischer Reiniger mit Tiefenwirkung auf die Fläche aufgebracht, sehr stark verschmutzte Flächen wurden zusätzlich mit dem Schrubber bearbeitet. Nach der Einwirkzeit (bis zu 20 Minuten) wurde die Fläche mit dem eigens weiterentwickelten Bodenreiniger in Hochdruck-Vakuum-Spültechnik gereinigt. Diese Technik zeichnet sich dadurch aus, dass Wasser (Temperatur einstellbar bis max. 95 °C, am Boden gemessen) mit einem Druck von 20 bis 210 bar auf die zu reinigende Fläche mittels Rotorbalken aufgebracht und gleichzeitig unter Vakuum (9.800 l Luft je Minute bei einer Wassersäule von 4.500 mm) aufgesaugt wird. Die Schmutzflotte wird dabei über eine füllstandsabhängige Steuerung in der Saugereinheit direkt in die Entsorgungsbehälter gepumpt. Nach der Reinigung des Werkstattbodens (ca. 650 m²) wurde im zweiten Schritt überlegt, wie die Betonfläche nun weiterbehandelt werden soll. Aufgrund der Höhenunterschiede von bis zu 10 cm (bedingt durch Abläufe aus den 60er und 70er Jahren) schieden Epoxyharzbeschichtungen und Fliesen aus. Und die Neuverlegung von Estrich hätte eine vorübergehende Schließung des Betriebes zur Folge gehabt, bei über 15 Werkstattplätzen undenkbar.

Effektivste und finanziell interessanteste Lösung ist das trockene Betonschleifen und -polieren. Durch das Entfernen der oberliegenden Zementhaut wird die darunterliegende härtere Betonschicht freigelegt und durch die Kombination verschiedener Schleifsysteme zu einem attraktiven und seidenmatt glänzenden Boden poliert. Der Boden ist nach diesen Arbeiten sehr pflegeleicht (keine Reifen- und

Um den Boden gegen (mögliches) eindringendes Öl bzw. Betriebsmittel zu schützen, bediente man sich der chemischen Betonverdichtung. Hierbei handelt es sich um einen unumkehrbaren chemischen Prozess, der in der Betonoberfläche (2 bis 5 mm) angeregt wird. Es bilden sich kleinste kristalline Strukturen, wodurch der Betonboden chemisch resistenter wird und staub-, abrieb-, verschleißfester sowie frost- und tausalzbeständig ist. „Die Betonoberfläche behält diese Eigenschaft, je öfter der Boden mit Wasser gereinigt wird, desto dichter und härter wird er“, macht André-René Heyer deutlich. Einige Teilbereiche der Werkstatt konnten nach der Reinigung nicht auf Seidenglanz geschliffen werden, da der Betonboden in seiner Struktur zu weich war und zu sehr sandete. Mit einer Metallidispersion konnten auch diese Flächen weitestgehend gegen Öl und Betriebsmittel geschützt und ein einheitliches seidenmattes Bild konnte geschaffen werden.

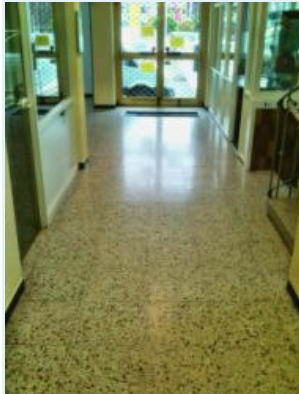
Bild 7 von 7

Nach vier Arbeitsgängen
präsentierte sich der
Betonwerkstein in „glänzendem
Zustand“.
Bild: Cleaning Concepts

In der Autofachwerkstatt ging Cleaning Concepts zunächst an die Reinigung der Böden im Verwaltungsgebäude. In einem ersten Arbeitsschritt wurde der Boden (ein Betonwerkstein) gründlich gereinigt. Dazu wurden mit Kunstdiamanten bestückte Maschinenpads und klares Wasser verwendet. Insgesamt waren vier Reinigungsdurchgänge notwendig, dabei kamen immer feinere Maschinenpads zum Einsatz. An den Rändern und unter Heizkörpern wurde manuell gereinigt, die Schmutzflotte nach jedem Reinigungsdurchgang aufgesaugt. „Nach Beendigung dieser Arbeiten war der Boden nicht nur sauber, er glänzte auch wieder und ist nun mit relativ geringem Aufwand in der Unterhaltsreinigung auf einem guten Niveau zu halten“, zeigt sich André-René Heyer zufrieden.
